Měření přesnosti obráběcího stroje ve firmě
VOP CZ, s.p. pomocí Ballbar systému

Measurement of the Machine Tool Precision
in VOP CZ, s.p. by Using Ballbar System

Student: Bc. Patrik Toman
Vedoucí diplomové práce: Ing. Jiří Kratochvíl, Ph.D.

Ostrava 2016

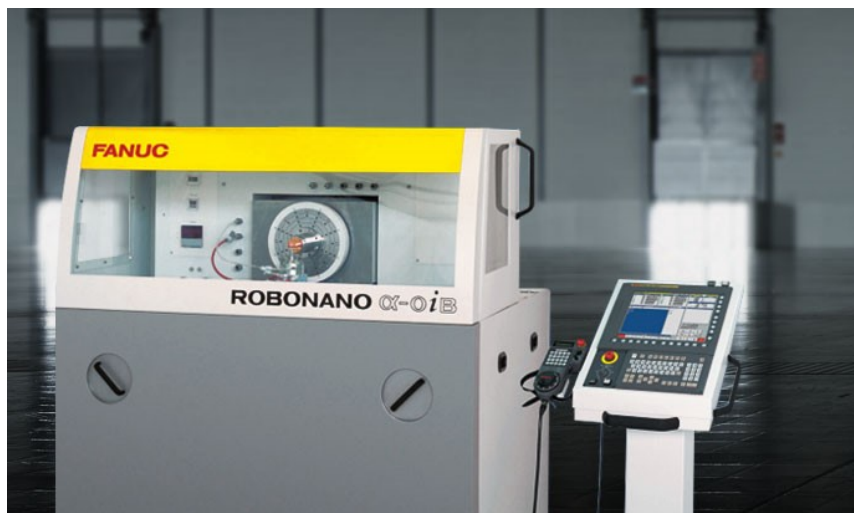
Obr. 1 CNC stroj ROBONANO α-0iB [5]

Výrobci obráběcích strojů se snaží stále zvyšovat jejich přesnost, a proto jsou dnes CNC obráběcí stroje schopny běžně vyrábět s odchylkami vyjádřenými v tisícinách milimetrů. Nejpřesnější CNC obráběcí stroje však již dokážou pracovat s hodnotami řádů nanometrů, což znamená hodnoty až 0,000001 mm. Strojů, které dokážou s velikostí této veličiny pracovat, není prozatím mnoho. Firma Fanuc však vyvinula CNC obráběcí stroj s názvem ROBONANO α -0iB, který je zobrazen na obrázku (obr. 1) a lze ho zařadit mezi jeden z nejpřesnějších CNC strojů. Na lineárních osách (X, Y, Z) umožňuje dosahovat rozlišení 1 nanometr a na rotačních osách (B, C) až 0,000001°. Díky tomu má stroj široké uplatnění v různých oblastech. Přesnost každého CNC obráběcího stroje ovlivňuje hlavně jeho konstrukce. Stroj ROBONANO α -0iB má řešeny všechny pohyblivé části statickou vzdušnou nosnou konstrukcí, díky čemuž je eliminováno v řídicím systému veškeré tření, které by mohlo způsobovat nepřesnosti. Potrubí má navíc takovou konstrukci, aby bylo veškeré proudění v něm laminární. Jelikož nevytváří žádné vibrace ani vzdušné turbulence, dovoluje mu dosáhnout maximální přesnosti. Stroj zajišťuje přesné CNC frézování současně až v pěti osách. [5]

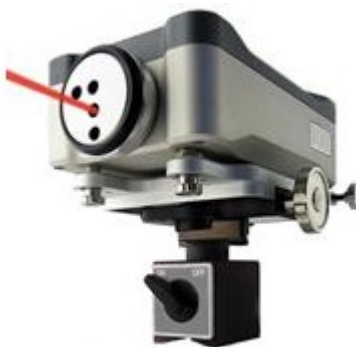
Obr. 5 Laserová jednotka Renishaw XL-80 [7]

Pro kontrolu a kalibrování odměřovacích systémů stroje se využívá laserový interferometr v kombinaci s kompenzační jednotkou. Interferometry jsou optické přístroje využívající interferenci světla obecně pro zjišťování rovinnosti ploch, přímočarosti vedení, vzdálenosti atd. Nejznámější představitel je Michelsonův dvousvazkový interferometr. Pracuje na principu rozdělení světelné vlny, vycházející ze světelného zdroje, na referenční a měřící vlnu. Pomocí zrcadel jsou tyto vlny odraženy zpět na dělící zrcadlo, kde se opět spojí v jednu výslednou vlnu. Následná interference vzniká na výstupu interferometru podle rozdílu délky obou ramen. Jako světelný zdroj je využívána laserová jednotka (obr. 5), která vytváří stabilní svazek laserového záření odpovídající příslušným normám. [7]

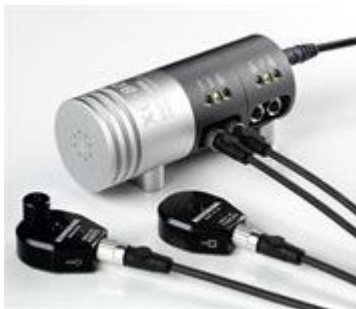
Obr. 6 Kompenzátor Renishaw XC-80 a snímače [7]

Kompenzátor, který je zobrazen na obrázku (obr. 6), slouží pro zajištění přesnosti lineárního měření. Jelikož změna okolních podmínek jako je teplota, tlak a relativní vlhkost vzduchu může ovlivnit vlnovou délku laserového světla a naměřené hodnoty, jsou součástí i příslušné snímače. Pomocí údajů z těchto snímačů systém upravuje vlnovou délku laseru tak, aby do výpočtů stále vstupovala její správná hodnota. Díky tomu prakticky eliminuje jakékoliv chyby měření vyplývající ze změn podmínek prostředí. [7]

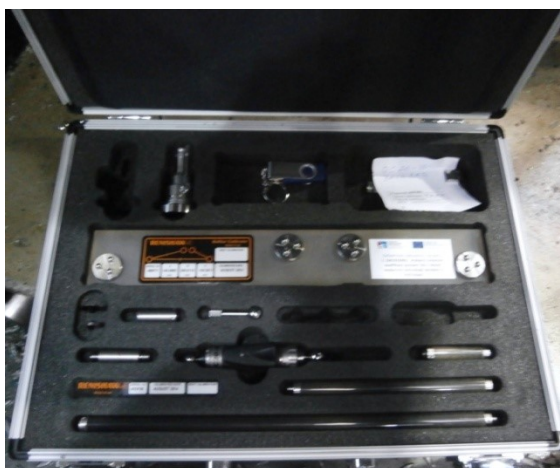
Obr. 9 Systém Ballbar Renishaw QC20-W s příslušenstvím

Při měření přesnosti obráběcího stroje v této práci je prováděna metoda kontroly kruhové interpolace systémem Ballbar QC20-W od firmy Renishaw. Kompletní měřicí systém i s příslušenstvím je zobrazen na obrázku (obr. 9). Technické parametry tohoto systému jsou uvedeny v tabulce (tab. 1).

Typ systému	QC20-W	Jednotky
Rozlišení snímače	0,1	μm
Přesnost snímače	± 0,5	μm
Přesnost měření systému	± 1,25	μm
Rozsah měření snímačem	± 1,0	mm
Zdvih snímače	1,75 až -1,25	mm
Rychlost snímání max.	1000	Hz
Dosah přenosu dat ze snímače	10	m
Rozměry kufříku (D x Š x V)	395 x 300 x 105	mm
